<間取図>

20191215版

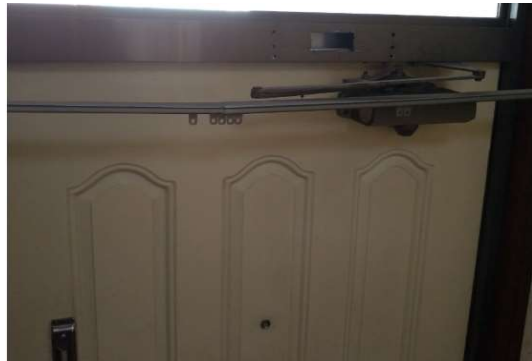
No.	場所	詳細	画像
(1)	門塀	ひび割れ有り	 
(2)	玄関	ドア上部に穴有り

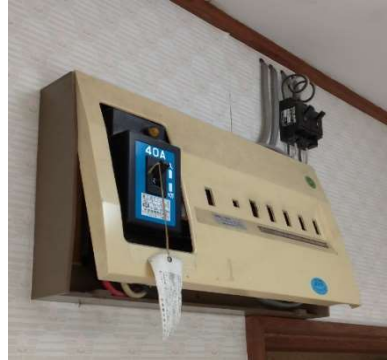
(3)	洗面	ブレーカーフタ閉まらず

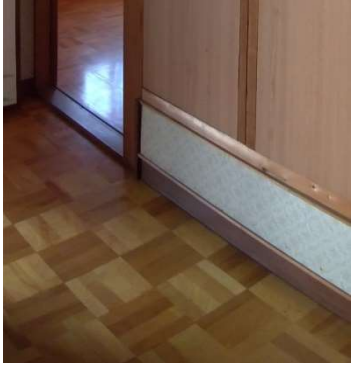
No.	場所	詳細	画像
(11)	3F通路	床にゆるい部分有り

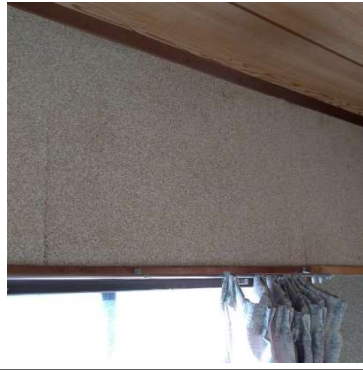
(12)	3F和室	窓上の砂壁風の壁にひび割れ有り

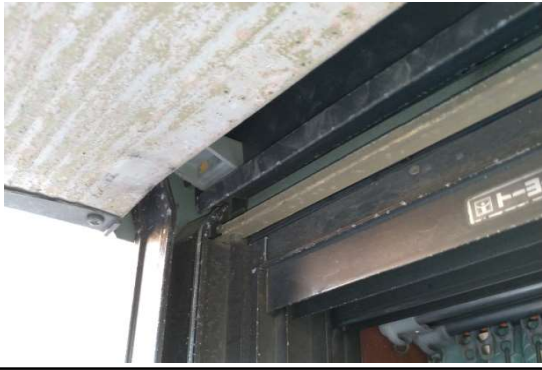
(13)	ベランダ	シャッターの返し部がシャッター格納部に入っており、シャッターが降ろせない

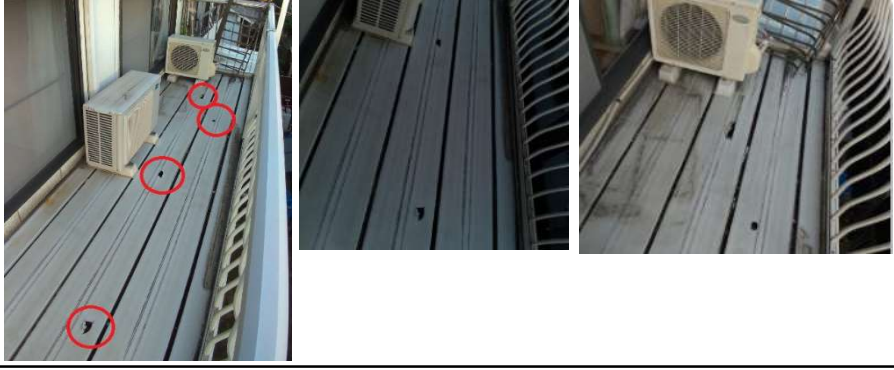
(14)	ベランダ	床部に4か所穴有り
